RAPPORT DE VISITE IMMEUBLE

Nom de l'immeuble : SDC LES COTTAGES DE ROSNY
Code de l'immeuble : 0516
Adresse : 32-34 RUE LAVOISIER, 93110 ROSNY-SOUS-BOIS
Date de la visite : 22/06/2017 à 09:41
Rédacteur : Pierre-Louis Clapies
Type de la visite : mensuelle bimestrielle
 trimestrielle spécifique
Objet de la visite : Technique
Prochaine A.G. : date inconnue

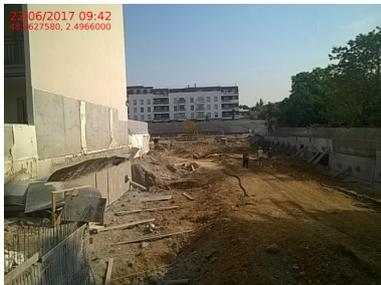
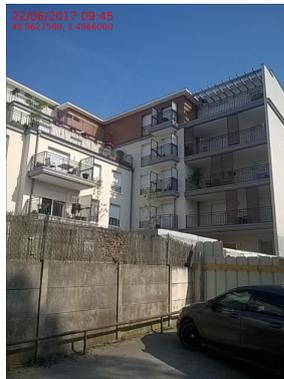
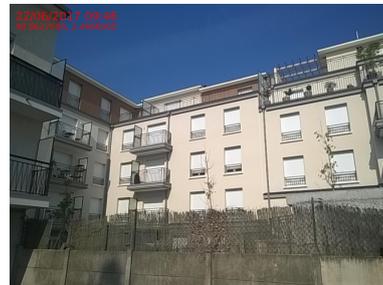
Catégorie : façades
État : nouvelle anomalie
Constat : autre
 Référé préventif dans le cadre de la Construction LES COTTAGES 2 de VERRECCHIA
Action : autre
 Un état des lieux est réalisé par l'expert désigné dans le cadre de cette procédure

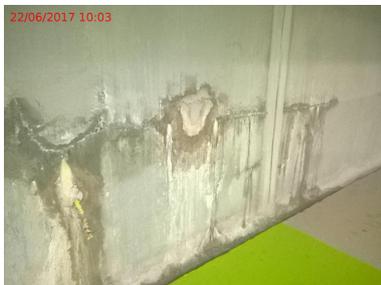
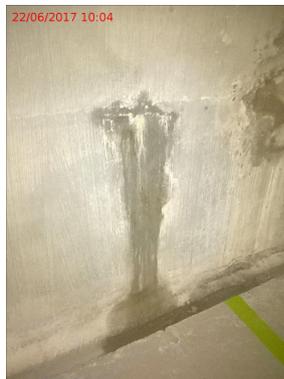
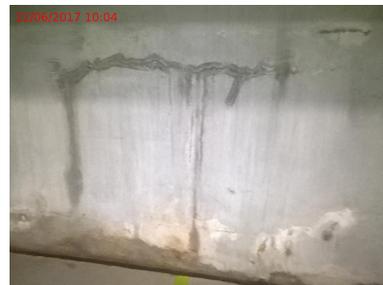
Catégorie : parkings souterrains
État : nouvelle anomalie
Constat : dégât des eaux, infiltrations
 Infiltrations au niveau du -2 par le mur
Action : autre
 Nous sollicitons l'avis de l'architecte de l'ouvrage
