# RAPPORT DE VISITE IMMEUBLE

**Nom de l'immeuble :** SDC LES COTTAGES DE ROSNY

**Adresse :** 32-34 RUE LAVOISIER, 9 RUE MISSAK MANOUKIAN, 93110  
ROSNY-SOUS-BOIS

**Date de la visite :** 25/09/2019 à 12:43

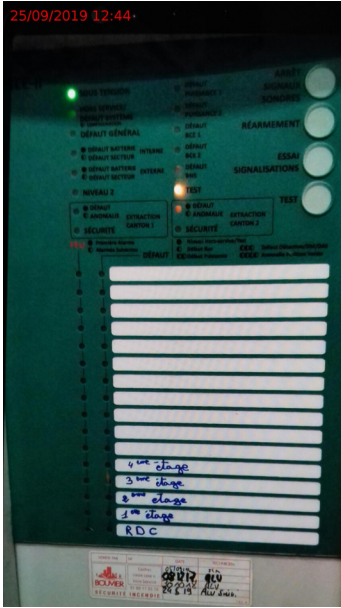
PALIERS (anomalie en cours de résolution)	
<b>Constat</b> dysfonctionnement	voyant en défaut sur la centrale de sécurité incendie bat B au 1er étage
<b>Action</b> ordre de service	Nous diligentons BOUVIER en charge de la maintenance de ces équipements

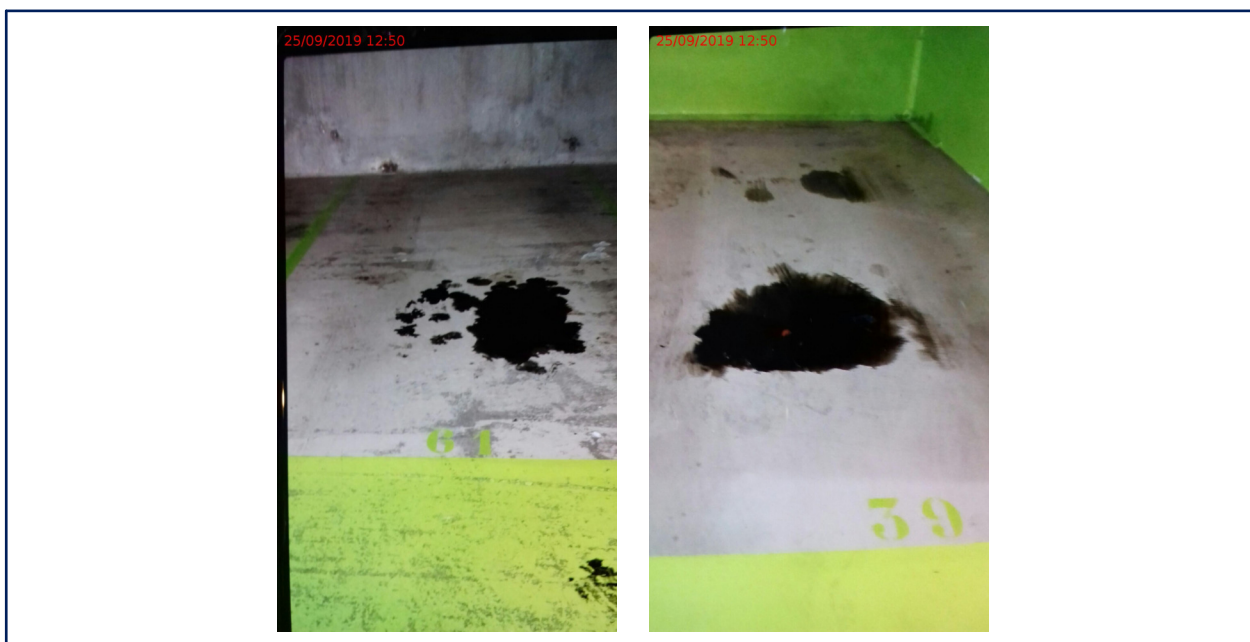
PARKINGS SOUTERRAINS (nouvelle anomalie)	
<b>Constat</b> tâches, salissures	Traces d'huile de vidange sur les emplacements 61 et 39. Ceci est potentiellement dangereux.
<b>Action</b> rappel copropriétaires	Demander aux copropriétaires concernés de faire procéder au nettoyage.

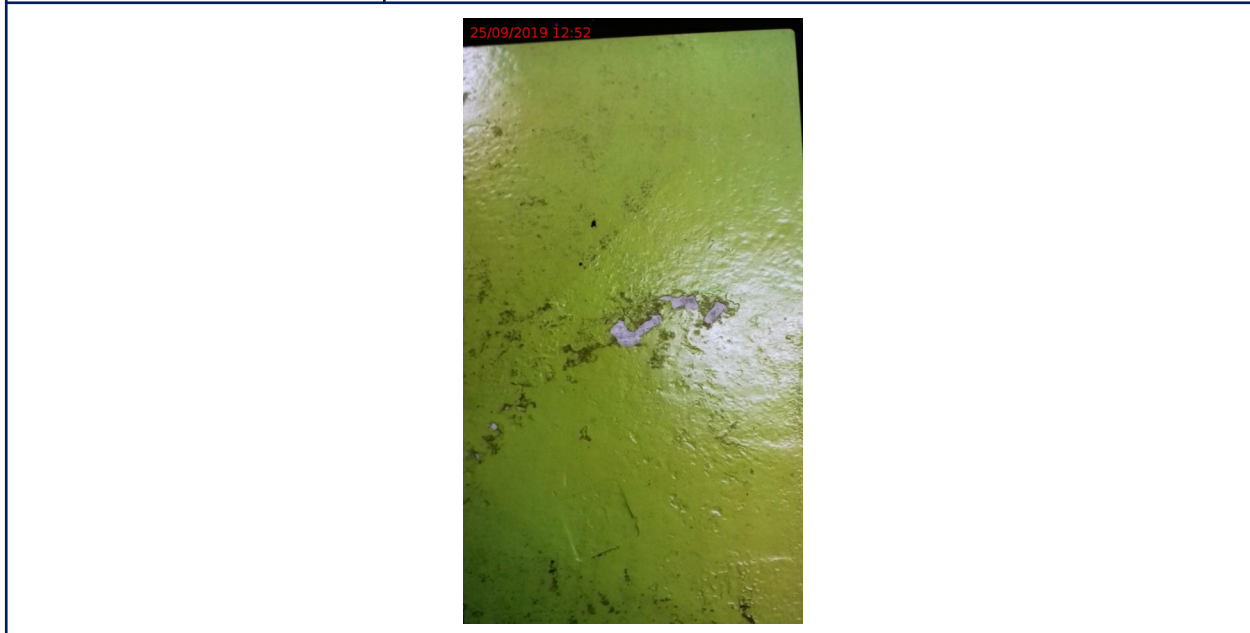
<b>Constat</b> dysfonctionnement	Dégradation sur les reprises de peinture effectuées par le peintre du promoteur..
<b>Action</b> autre	Adresser un courrier au promoteur en ce sens.

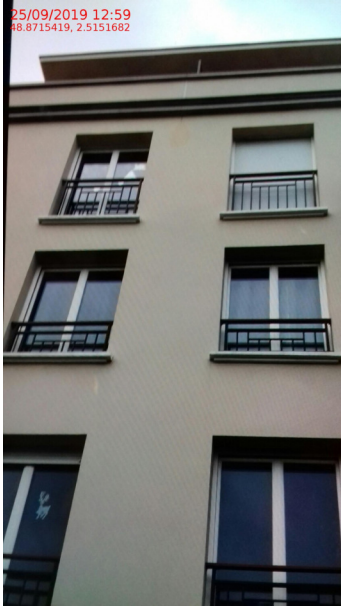
FAÇADES (nouvelle anomalie)	
<b>Constat</b> tâches, salissures	Traces d'humidité sous la corniche au droit du joint de dilatation, sur la façade rue.
<b>Action</b> autre	Il pleut ce jour, la tâche va peut être disparaître. A surveiller.
