RAPPORT DE VISITE IMMEUBLE

Nom de l'immeuble : SDC LES COTTAGES DE ROSNY

Adresse : 32-34 RUE LAVOISIER, 9 RUE MISSAK MANOUCHIAN, 93110
ROSNY-SOUS-BOIS

Date de la visite : 04/02/2020 à 09:08

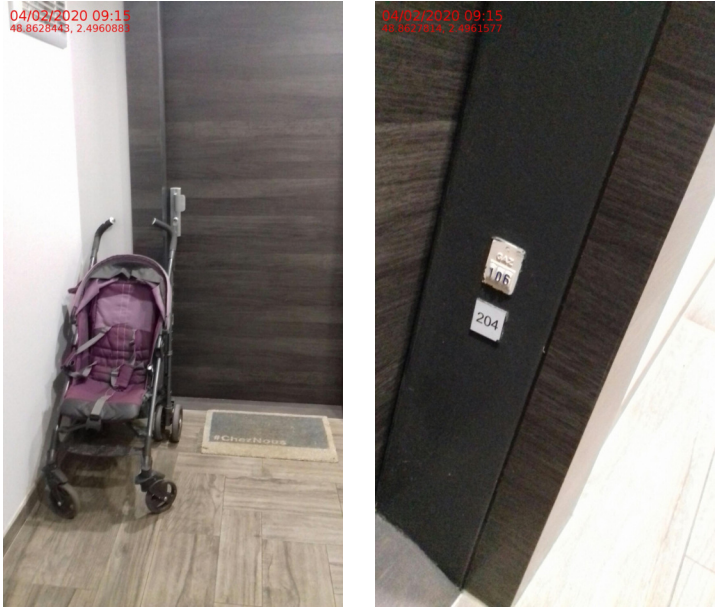
| PALIERS (nouvelle anomalie) | |

| PALIERS (nouvelle anomalie) | |
|---|---|
| Constat dépôt d'ordures | Présence d'une poussette palier 2eme étage bat B Un rappel des règles du RCP s'impose. |

| PALIERS (nouvelle anomalie) | |
|---|---|
| Action rappel copropriétaires | Adresser un courrier pour demande d'enlèvement et rappel présence local poussettes. |

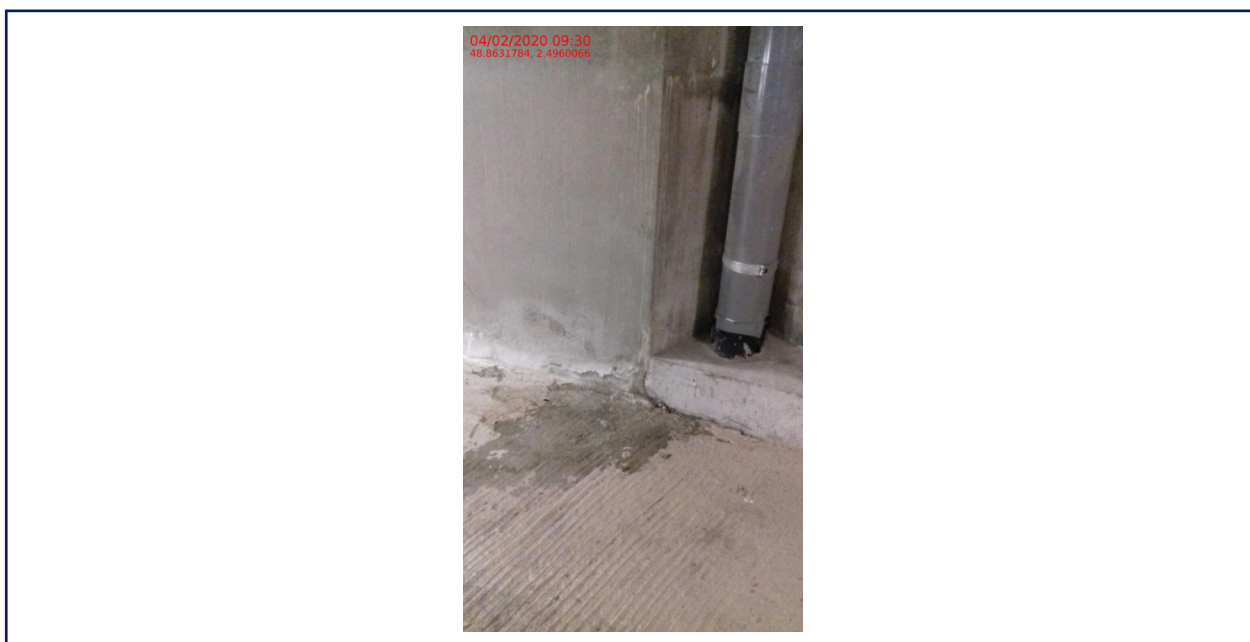
| PARKINGS SOUTERRAINS (nouvelle anomalie) | |

| PARKINGS SOUTERRAINS (nouvelle anomalie) | |
|---|--|
| Constat dégât des eaux, infiltrations | Fuite dans la pente desservant le 2eme sous-sol. |

| PARKINGS SOUTERRAINS (nouvelle anomalie) | |
|---|--|
| Action autre | Déclarer en Dommage Ouvrage. |

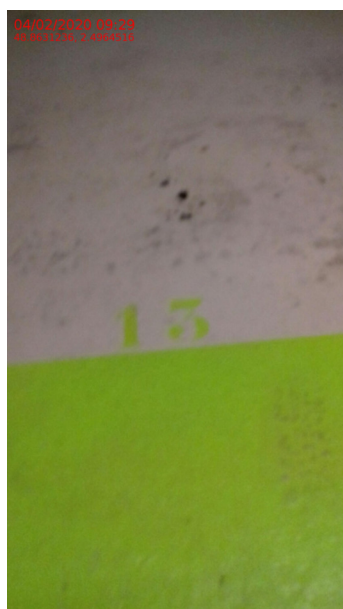
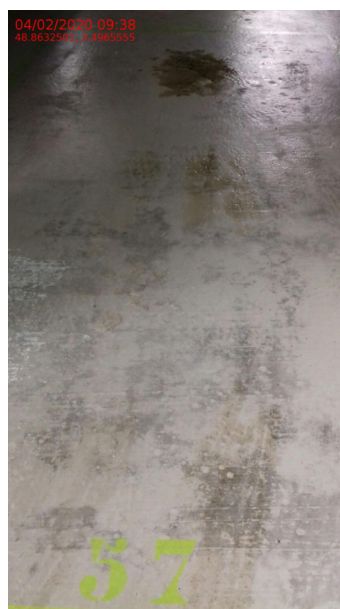
PARKINGS SOUTERRAINS (nouvelle anomalie)

| Constat tâches, salissures | Tâche d'huile de vidange sur la place n°13 et la place 57. Ceci présente un caractère dangereux tel que risque de chute. |

| Action rappel copropriétaires | Adresser un courrier au propriétaire pour lui demander de nettoyer . |

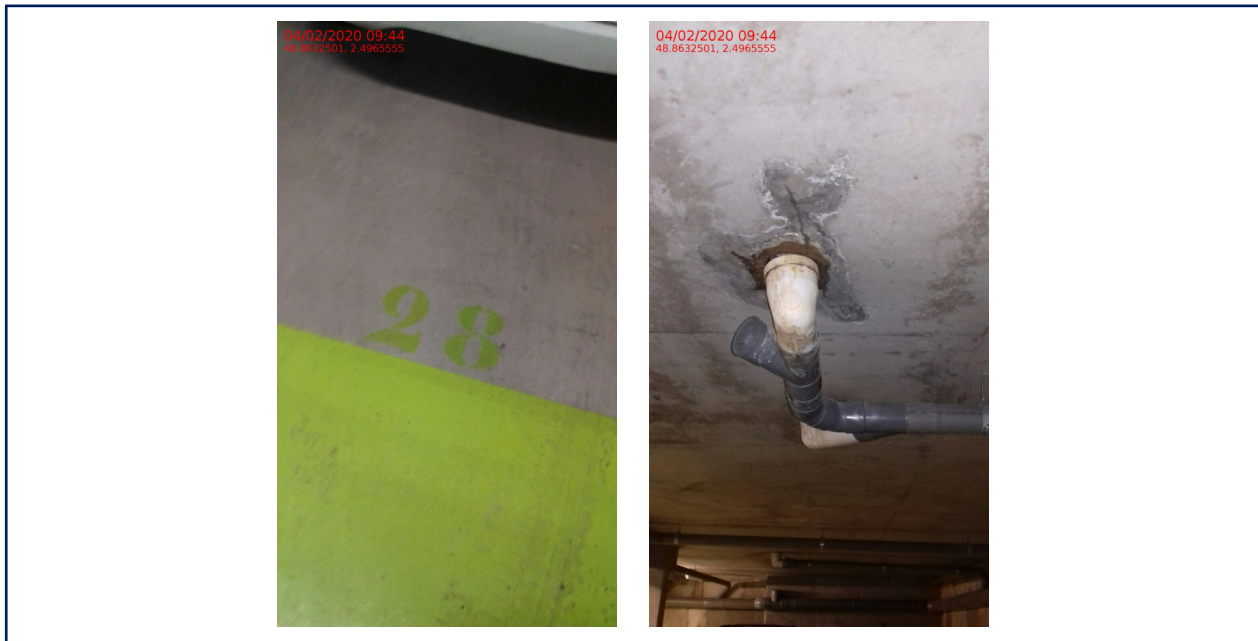
| PARKINGS SOUTERRAINS (nouvelle anomalie) | |

| PARKINGS SOUTERRAINS (nouvelle anomalie) | |
|---|---|
| Constat dégât des eaux, infiltrations | Fuite active au droit du jardin sur la place n28. |

| PARKINGS SOUTERRAINS (nouvelle anomalie) | |
|---|---|
| Action ordre de service | Mandater AC ÉTANCHÉITÉ. |

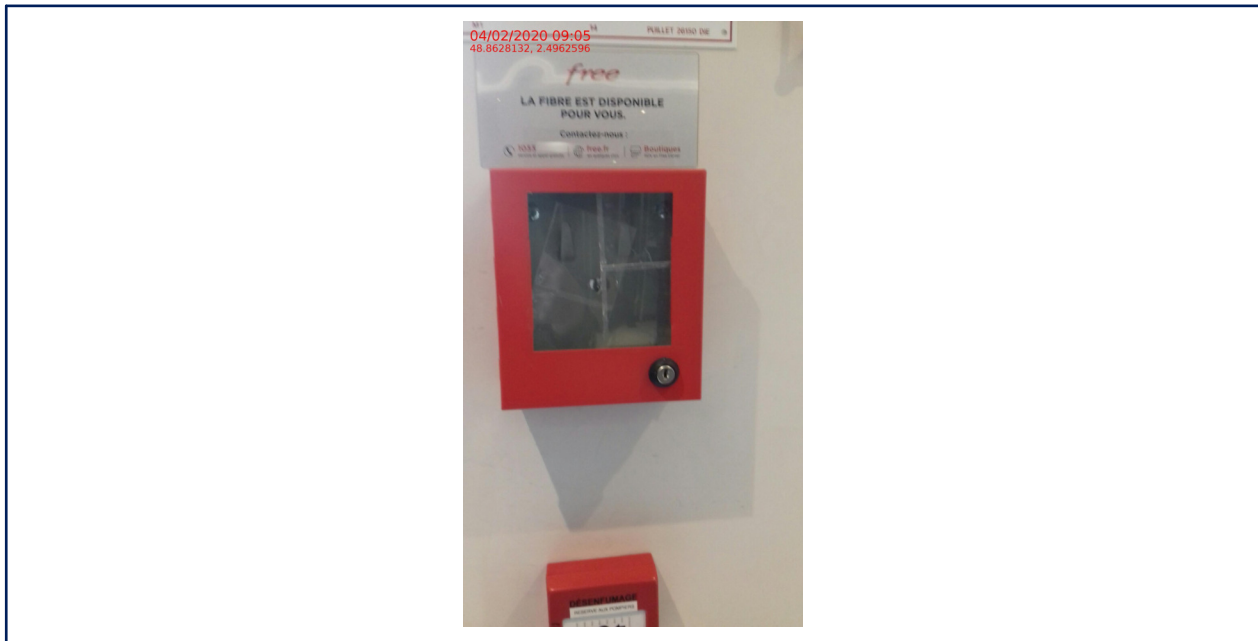
| HALL D'ENTRÉE (nouvelle anomalie) | |

| HALL D'ENTRÉE (nouvelle anomalie) | |
|--|---|
| Constat dysfonctionnement | Absence de clé gaz dans le boîtier bâtiment A et B. |

| HALL D'ENTRÉE (nouvelle anomalie) | |
|--|---|
| Action ordre de service | Le conseil syndical va acheter les clés. |

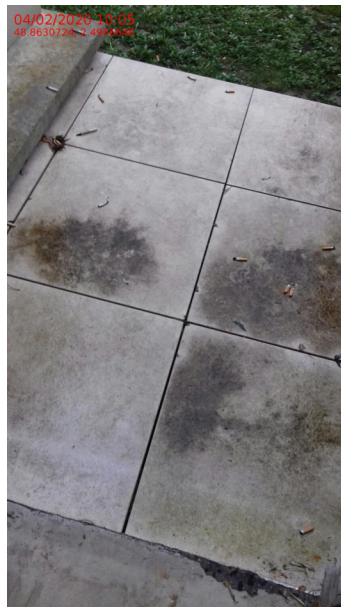
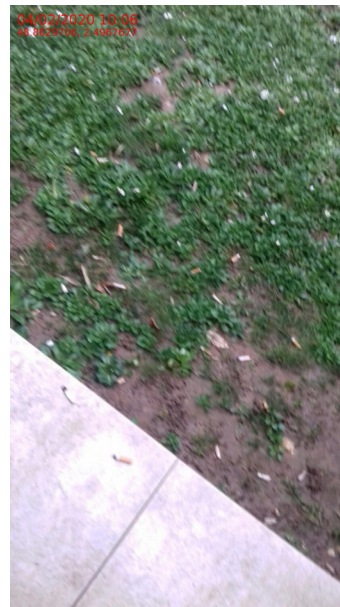
ESPACES VERTS (nouvelle anomalie)

| Constat dépôt d'ordures | Présence de nombreux mégots de cigarette à l'entrée du jardin commun, au droit de 3 fenêtres du bâtiment A. |

| Action rappel copropriétaires | Adresser un mailing à l'ensemble des copropriétaires du bâtiment A. |
